**ОКОНЧАТЕЛЬНЫЙ ОТЧЁТ**  
**ПО РЕЗУЛЬТАТАМ РАССЛЕДОВАНИЯ СЕРЬЁЗНОГО**  
**АВИАЦИОННОГО ИНЦИДЕНТА**

с воздушными судами Boeing-747-400, регистрационный номер LX-WCV,  
авиакомпания «Cargolux Airlines International» и Airbus-330-200,  
регистрационный номер B-6518, авиакомпания «Sichuan Airlines»,  
РПИ Ош 16 августа 2019 года

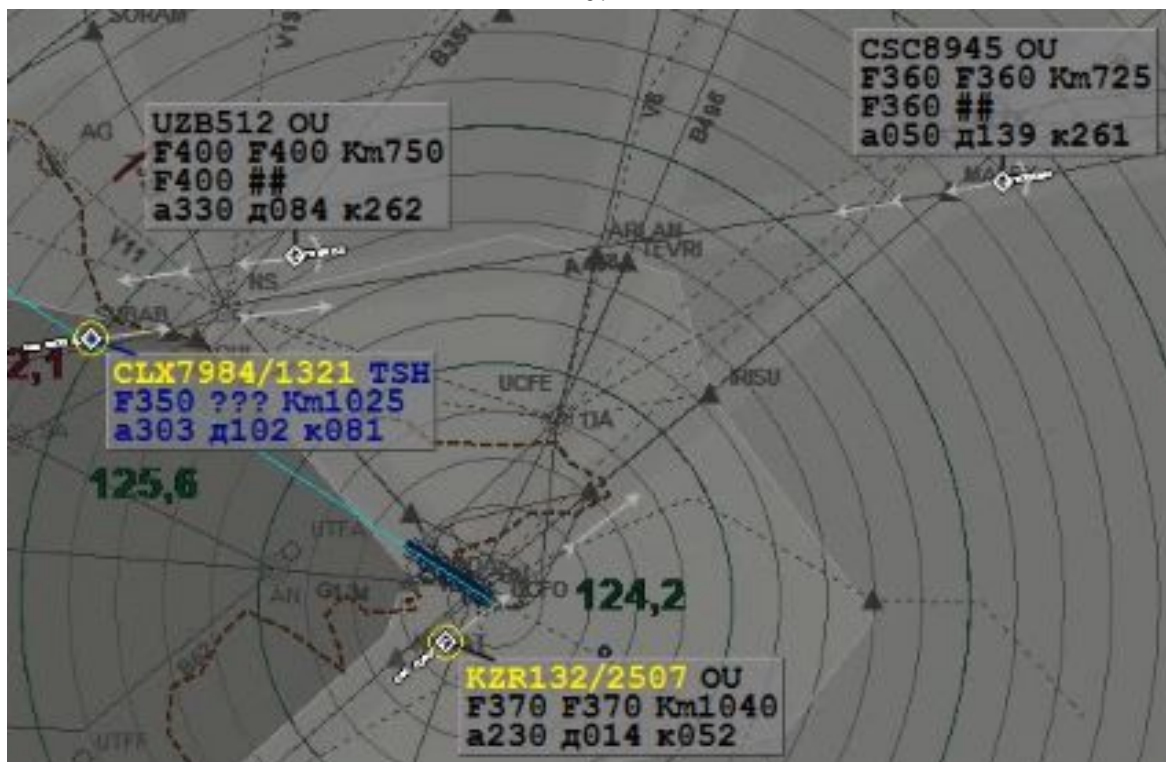
Рис. 1

В 08:08:45 (UTC) со стороны Республики Узбекистан над геоточкой DIPAX в район ответственности Ошского ЦОВД входит воздушное судно CLX7984 с докладом о следовании на эшелоне полёта 370 и запросом на набор эшелона полёта 370, фактически BC следовало в горизонтальном полёте на эшелоне полёта 350 (Рисунок 1 СОК) (СОК - Средства объективного контроля).

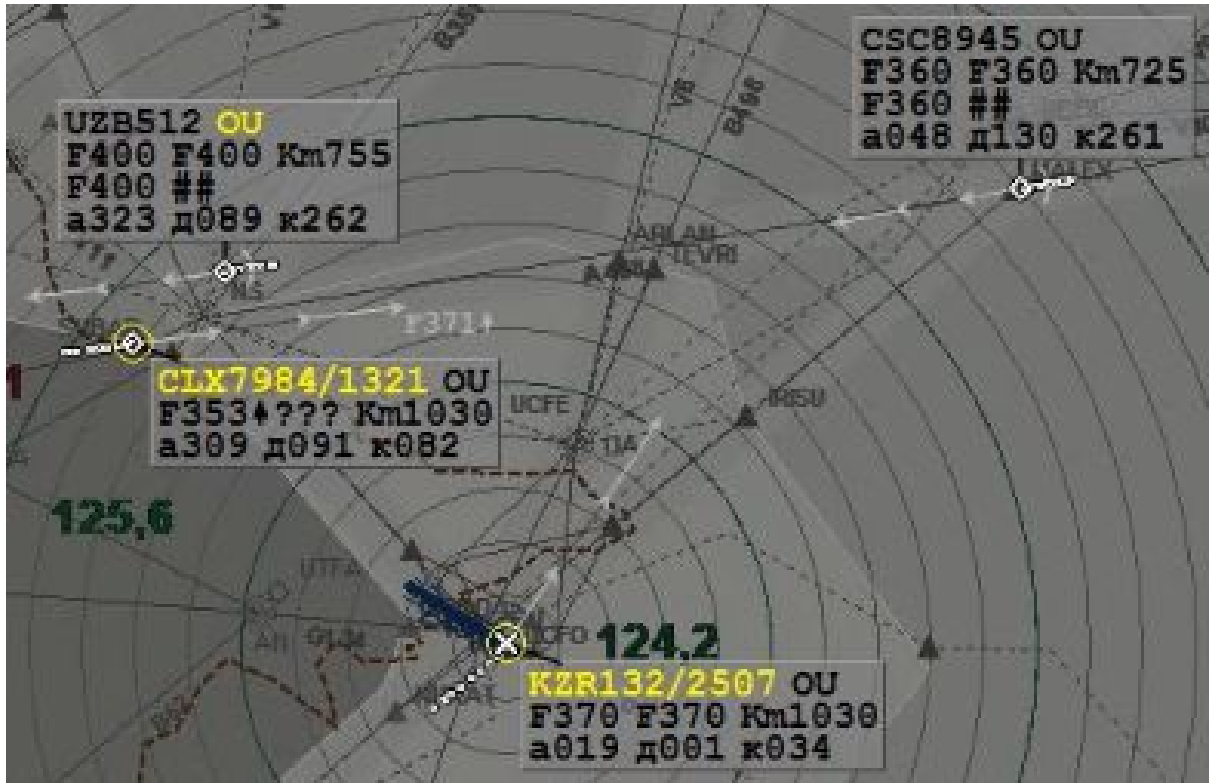
Рис. 2

В 08:09:24 (UTC) экипаж BC CLX7984 доложил о возврате к эшелону полёта 350 и о том, что они пересекают эшелон полёта 353 (Рисунок 2).

*Примечание:* Согласно объяснительной диспетчера РЦ Ошского ЦОВД, он дал команду о возврате к эшелону полёта 350 связанной с тем, что в районе геоточки TEVRI будет пересекающее ВС KZR132 на эшелоне полёта 370.

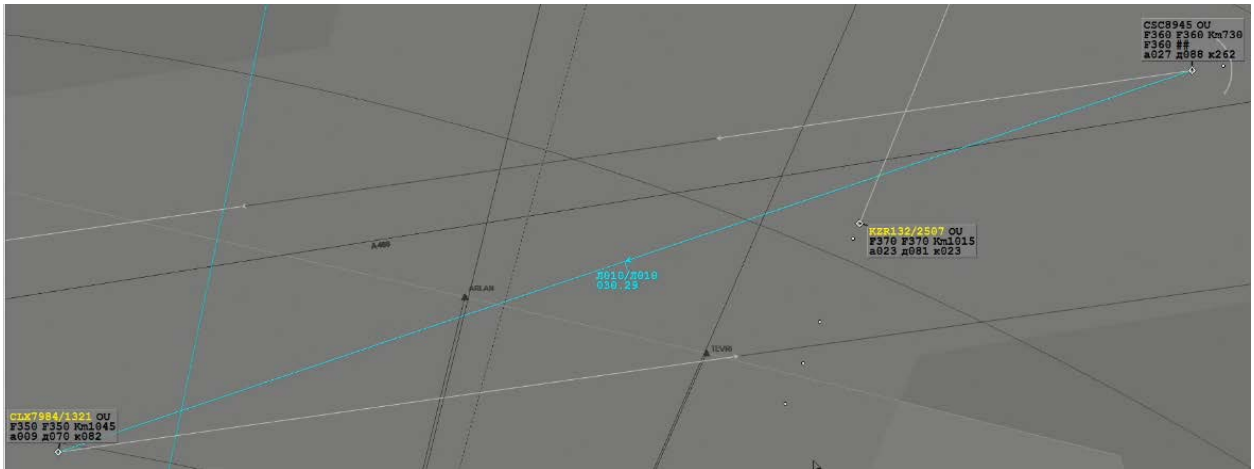
Рис. 3

В 08:14:19 (UTC) диспетчер РЦ даёт команду ВС CLX7984 набирать эшелон полёта 370.

*Примечание:* Продольное расстояние между воздушными судами на момент подачи команды составляло 29,8 км, а боковое расстояние составляло 5,57 км (Рисунок 3).

Комиссия выполнила расчёты, что в данной ситуации при вертикальной скорости набора около 5 м/сек минимальный потребный продольный интервал, при котором можно безопасно было дать набор до эшелона полёта 370 воздушному судну CLX7984 должен быть с учётом времени на радиообмен и реакцию экипажа составлять не менее 85 км, или же необходимо создать боковой интервал не менее 10 км, путём отворота вправо воздушного судна, не менее чем за 55 км при продольном расстоянии между ВС. Невыполнение этих условий привело к нарушению пункта 4.2.10. Технологии работы диспетчера РЦ Ошского Центра ОВД, пункта 9.1.20. АПКР-2 “Продольное эшелонирование по ППП” и пункта 9.3.9. “Боковое эшелонирование по ППП” АПКР-2.

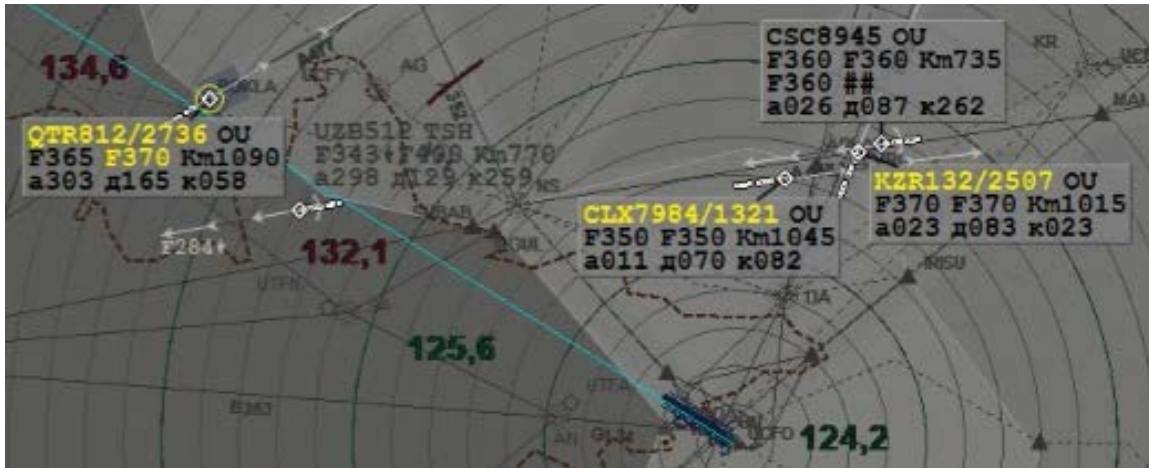
Рис. 4

В 08:14:37 (UTC) в район ответственности РПИ Ош над геоточкой ВOKLA, в наборе эшелона полёта 370 входит воздушное судно QTR812, диспетчер РЦ ведёт радиообмен с QTR812 до 08:14:50 (UTC). Рисунок 4 в 08:14:37 (UTC).

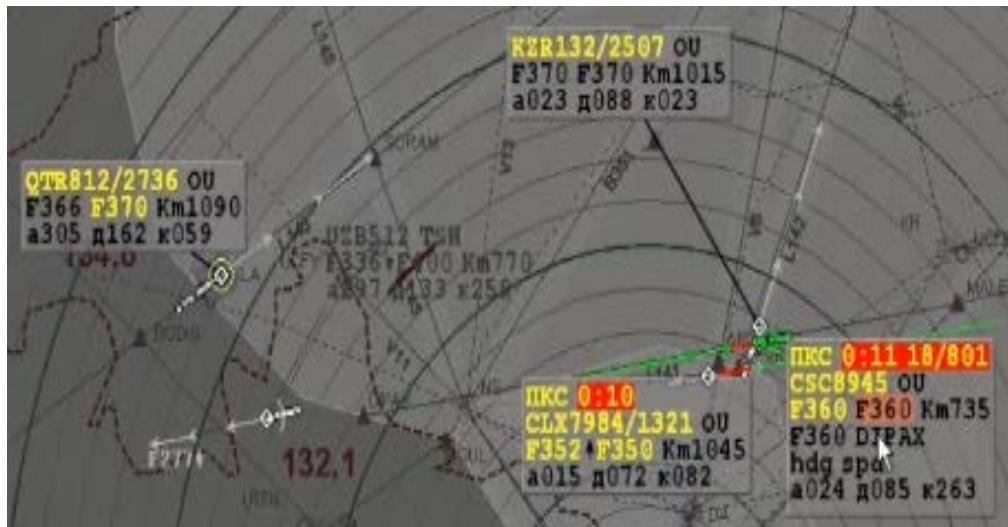
Рис. 5

В 08:14:43 (UTC) срабатывает функция АС УВД STCA (Short Term Conflict Alert) о потенциально конфликтной ситуации (ПКС), продольное расстояние между ВС составляло 17,1 км, боковое расстояние 5,6 км, разница по высоте 800 футов, ВС CLX7984 в наборе пересекало эшелон полёта 352 (Рисунок 5).

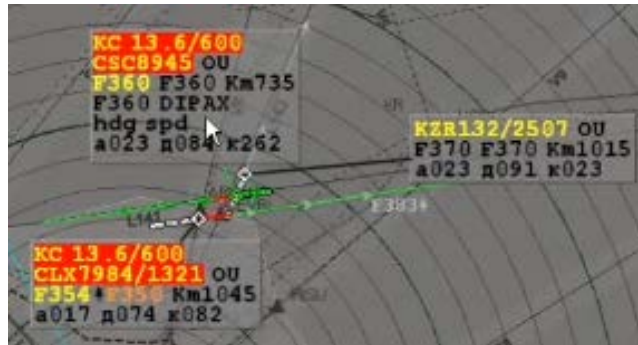
Рис. 6

В 08:14:50 (UTC) через 7 секунд после срабатывания ПКС происходит срабатывание функции АС УВД STCA до режима конфликтная ситуация (КС), в момент срабатывания функции STCA АС УВД продольное расстояние между ВС составляло 12,4 км (допустимое 30 км), боковое расстояние 5,6 км (допустимое 10 км), разница по высоте 600 футов (допустимое 1000 футов), ВС CLX7984 в наборе пересекало эшелон полёта 354 (Рисунок 6).

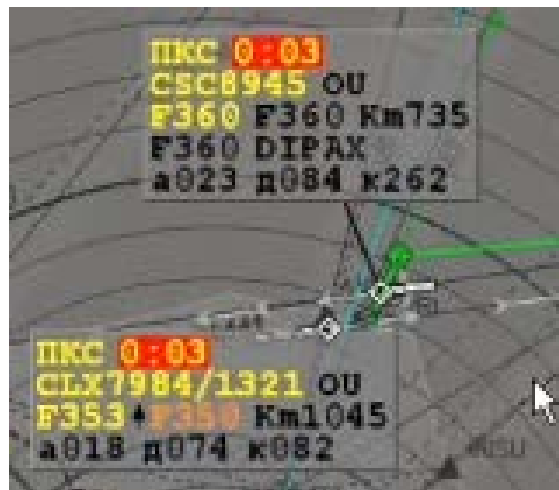
Рис. 7

В 08:14:53 (UTC) функция STCA АС УВД переходит от конфликтной ситуации к потенциально конфликтной ситуации. Можно предположить, что ВС начало выполнять процедуры по TCAS RA (команда бортового оборудования для манёвра уклонения). Рисунок 7.

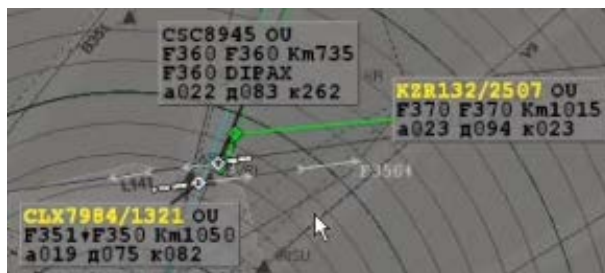
Рис. 8

К моменту этой команды воздушное судно CLX7984 находилось на снижении в соответствии с командой TCAS по разрешению конфликтной ситуации (Рисунок 8).

Как видно из рисунка 8, воздушное судно CLX7984 приостановило набор и выполняло команды TCAS.

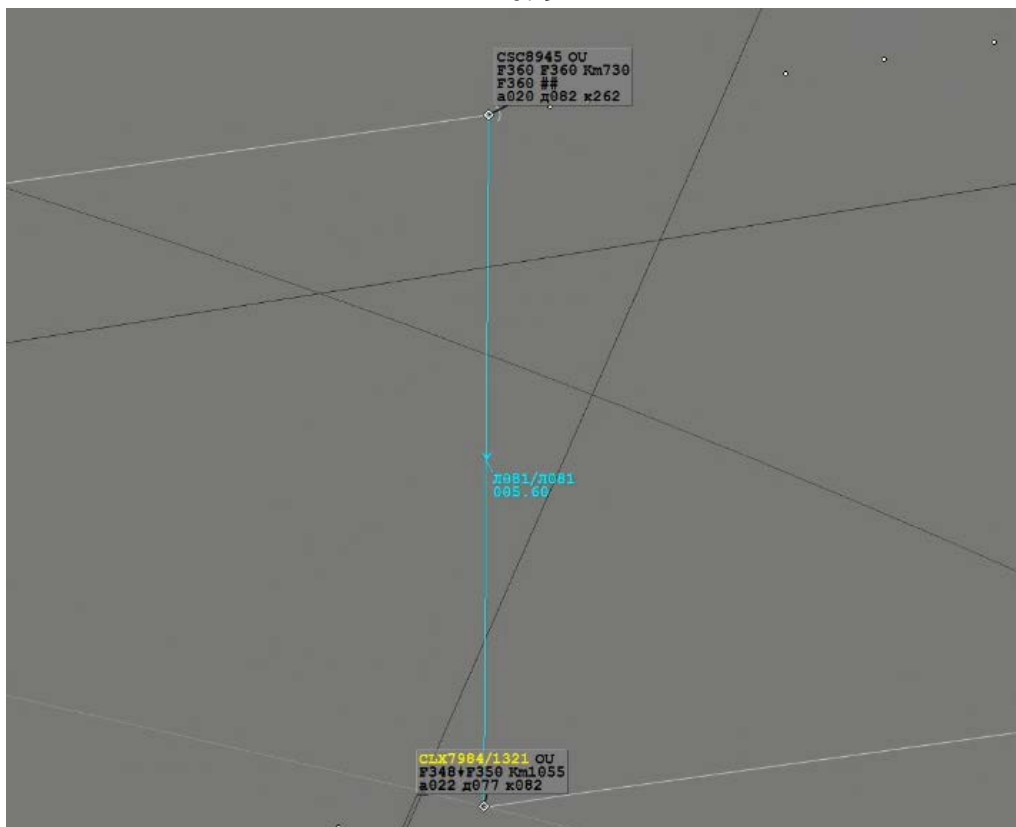
Рис. 9

Как видно из рисунка 9, на момент расхождения между воздушными судами боковое расстояние составило 5,6 км. Воздушное судно CLX7984 снизилось до высоты полёта 348.

Из видео записи инцидента и снимка СОК (Рисунок 9) необходимо отметить, что воздушное судно CSC8945 не изменяло высоты или направления полёта, а продолжало следовать на эшелоне полёта 360 с этим же курсом.

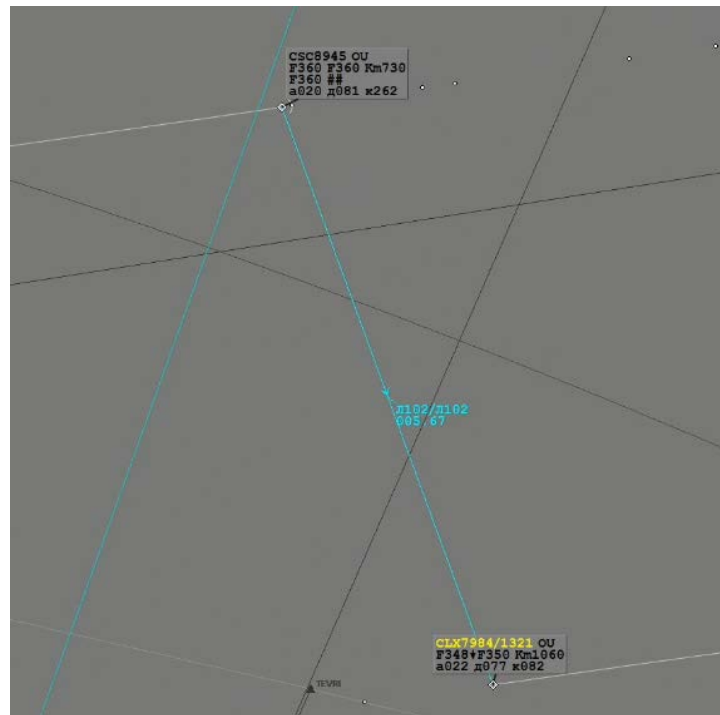
Рис. 10

Нахождение воздушных судов относительно друг друга (Рисунок10).

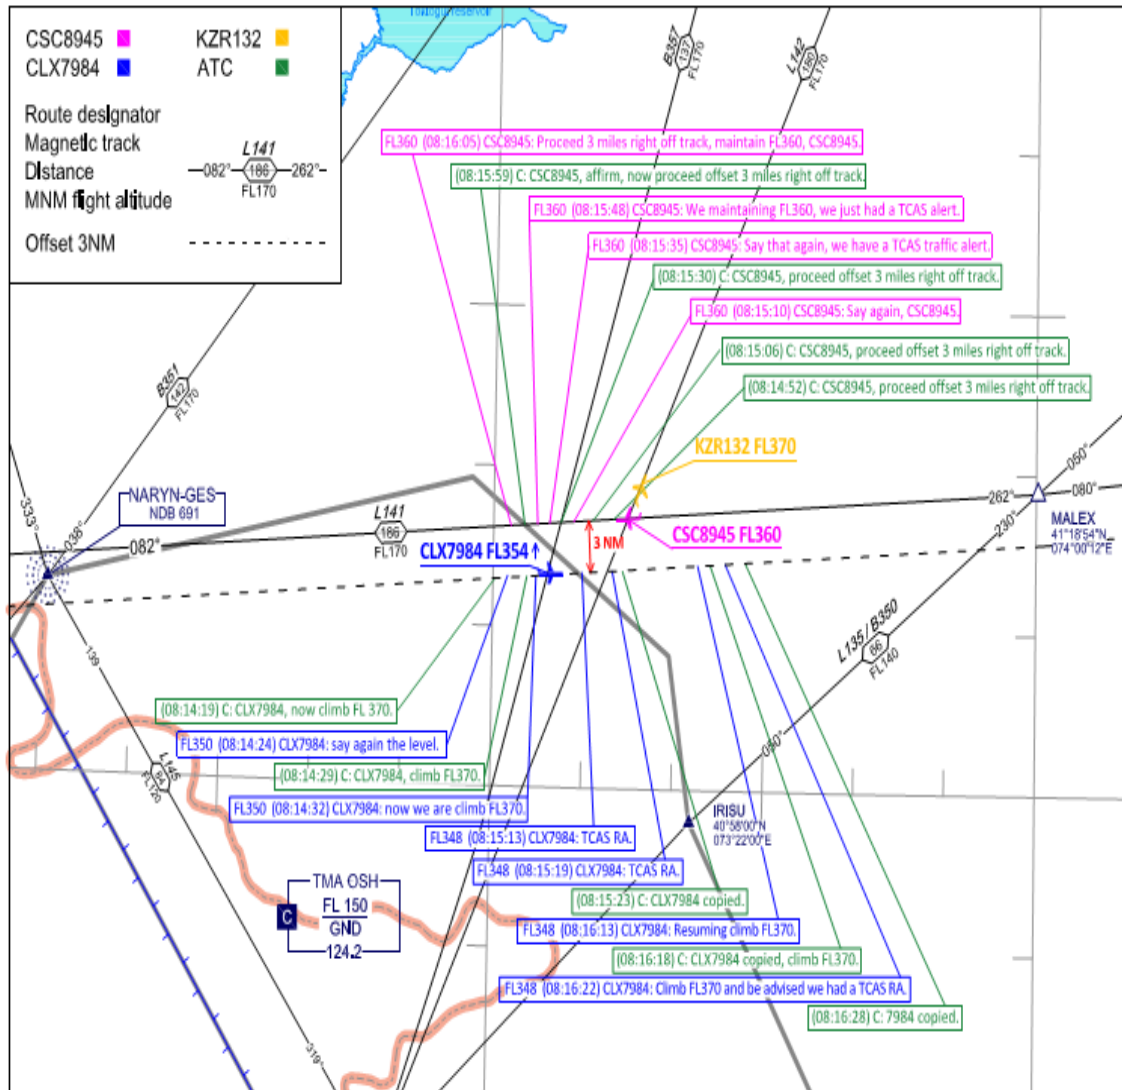
Рис. 11

Риск столкновения отсутствовал, воздушные суда Boeing-747-400 и Airbus-330-200 находились на параллельных курсах, боковой интервал в момент расхождения был менее установленного, но обеспечивал расхождение воздушных судов (Рисунок 11).
