## МЕЖГОСУДАРСТВЕННЫЙ АВИАЦИОННЫЙ КОМИТЕТ

### ОКОНЧАТЕЛЬНЫЙ ОТЧЁТ

### ПО РЕЗУЛЬТАТАМ РАССЛЕДОВАНИЯ АВИАЦИОННОГО ПРОИСШЕСТВИЯ

Вид авиационного происшествия	Авария
Тип воздушного судна	Bristell NG-5LSA
Государственный и регистрационный опознавательные знаки	EX-77019
Собственник	ОсОО «Бишкек Вингс»
Авиационная администрация	Государственное агентство гражданской авиации при Кабинете министров Кыргызской Республики
Место происшествия	Кыргызская Республика, Чуйская область, район учебного аэродрома Алчалуу, координаты: 42°45'06.4" с. ш., 075°20'09.4" в. д.
Дата и время	20.10.2022, 08:03 местного времени (02:03 UTC), день

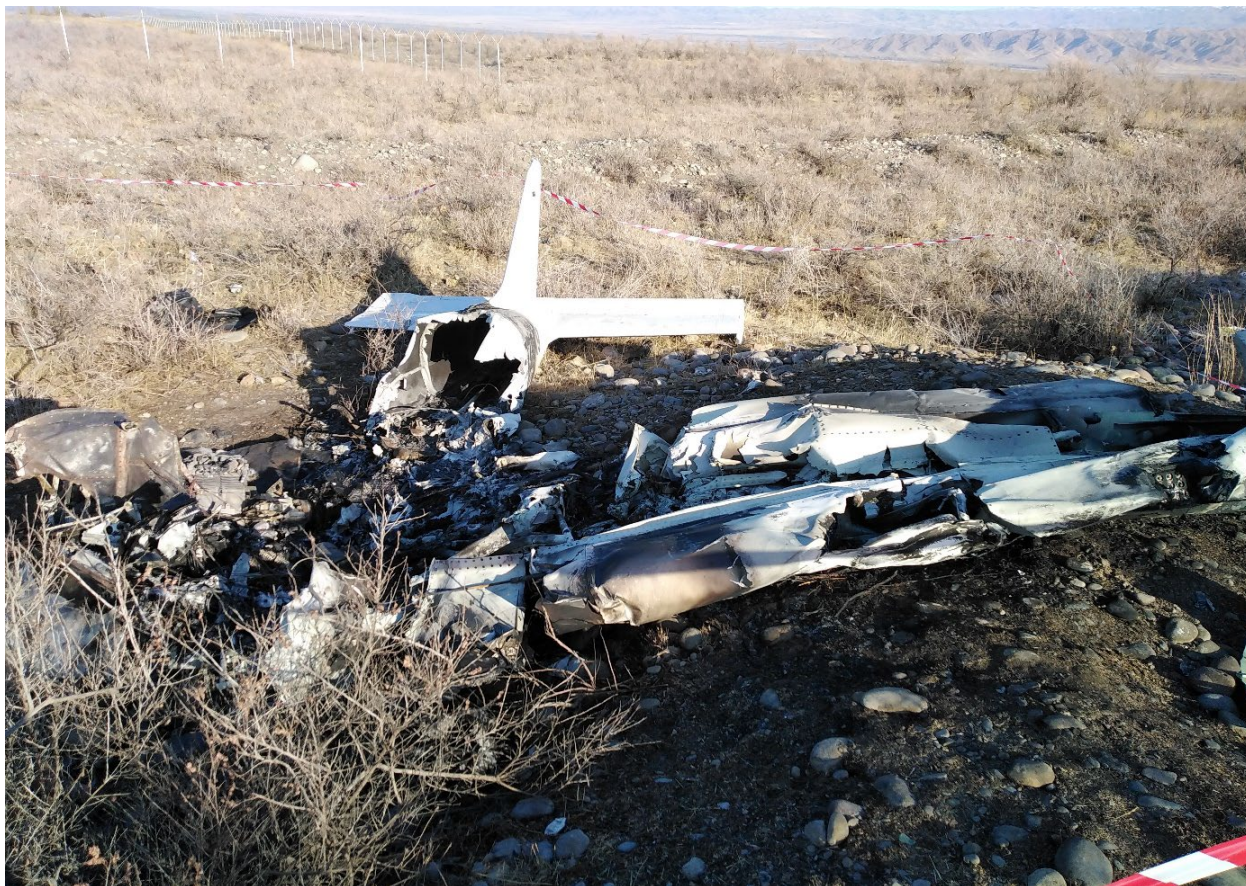
В результате АП самолет разрушен и частично сгорел (Рис. 1).

Все разрушения, повреждения и деформации элементов планера, двигателя и систем, авиационного и радиоэлектронного оборудования явились следствием воздействия нерасчетных нагрузок, возникших в результате столкновения ВС с земной поверхностью, и от возникшего на земле пожара.

**Рис. 1. Состояние самолета Bristell NG-5RG EX-77019 после АП**

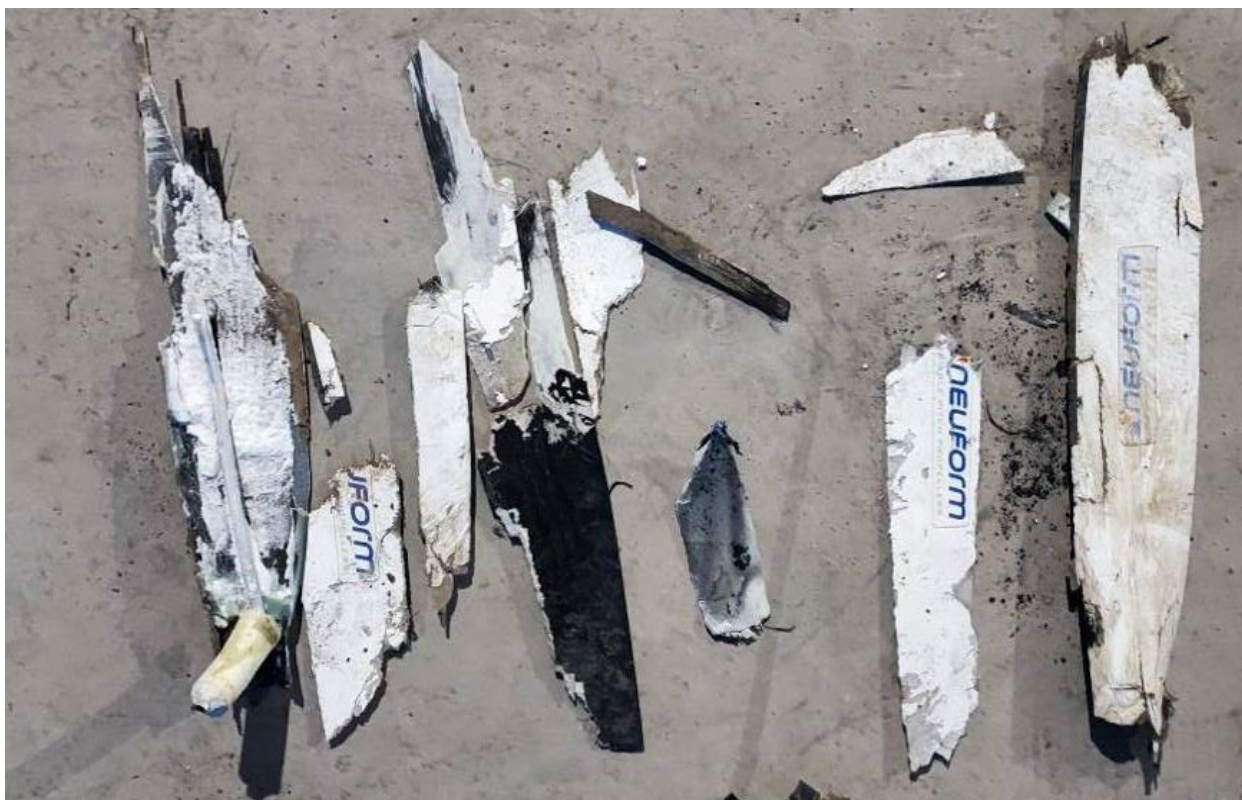
Характер разрушений воздушного винта (см. Рис. 2), обнаруженного на месте АП, свидетельствует о том, что в момент столкновения с земной поверхностью мощность от двигателя к воздушному винту передавалась.

**Рис. 2. Разрушение воздушного винта самолета Bristell NG-5RG EX-77019 после АП**

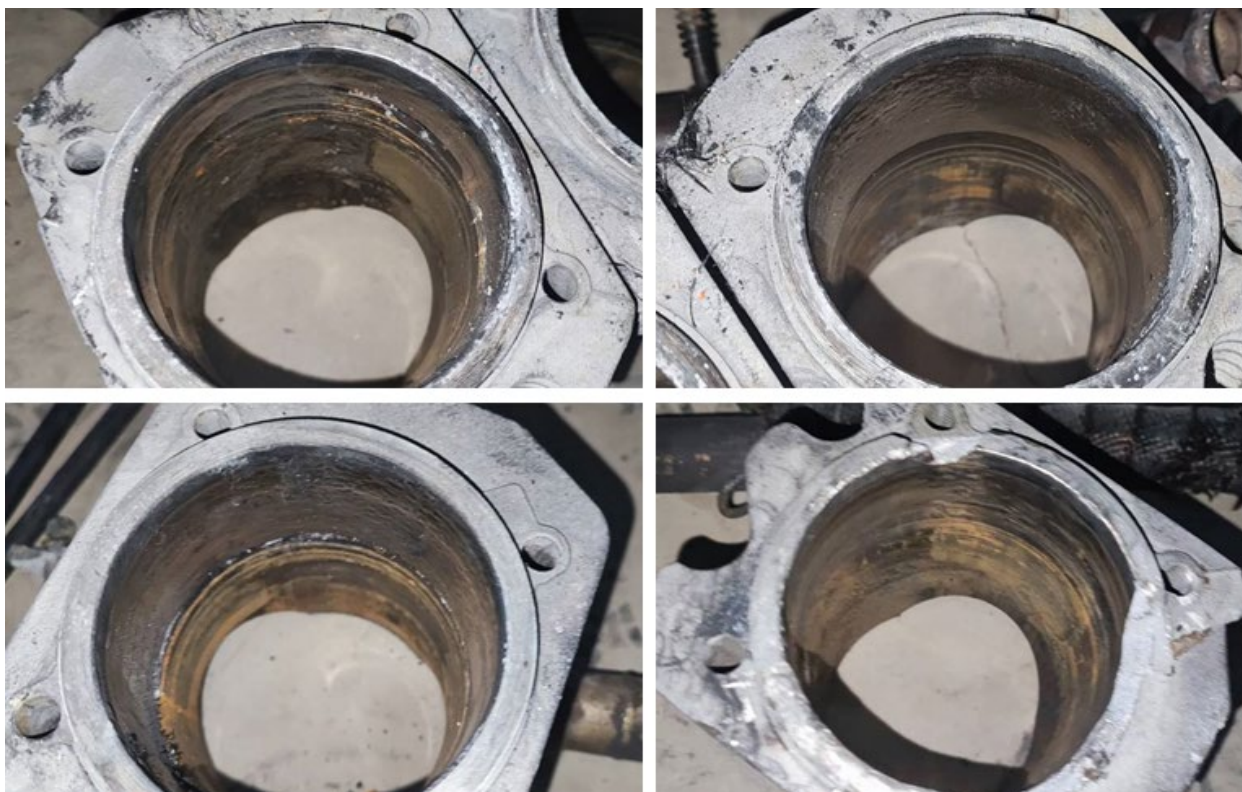
Осмотр цилиндро-поршневой группы двигателя показал, что на цилиндрах присутствует характерный рабочий налет, заклинений нет (см. Рис. 3).

**Рис. 3. Цилиндры двигателя самолета Bristell NG-5RG EX-77019 после АП**

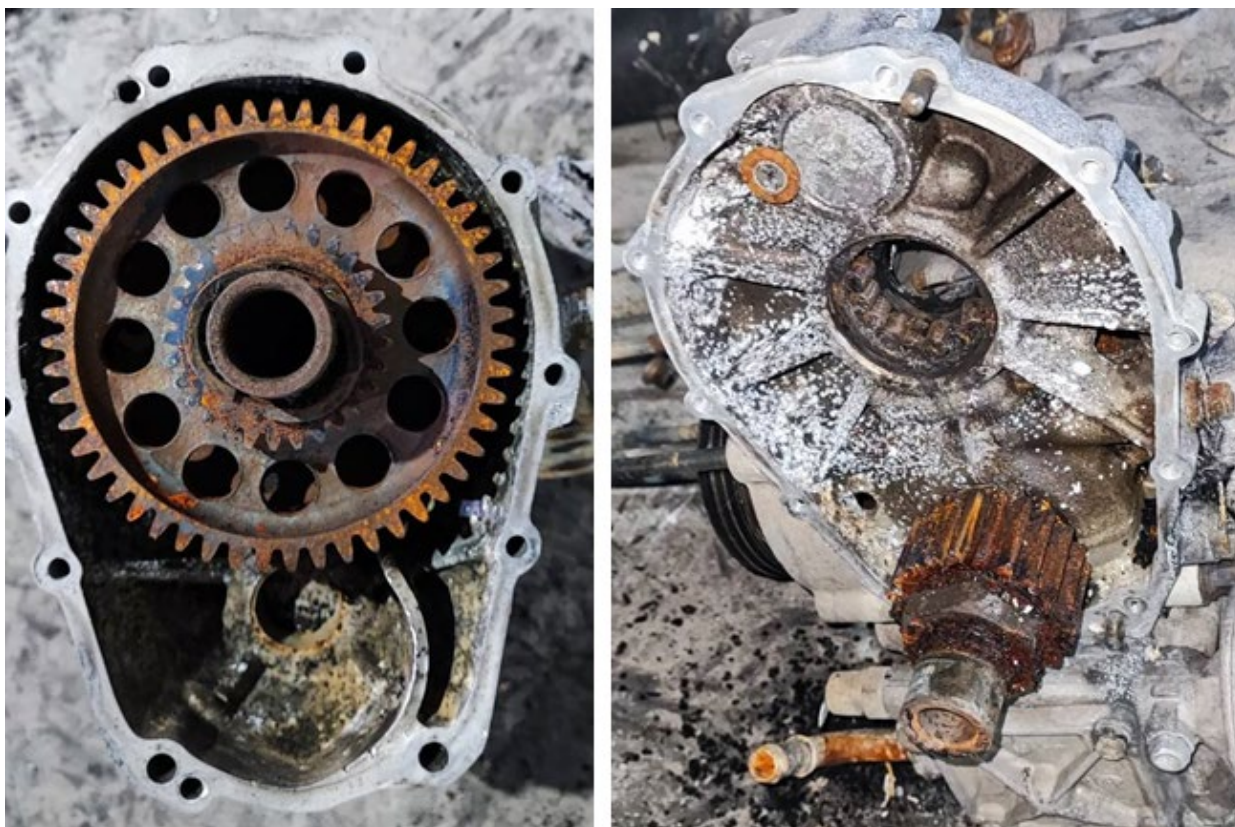
Осмотр редуктора показал, что внутренних разрушений в редукторе нет (Рис. 4).

Рис. 4. Редуктор самолета Bristell NG-5RG EX-77019 после АП

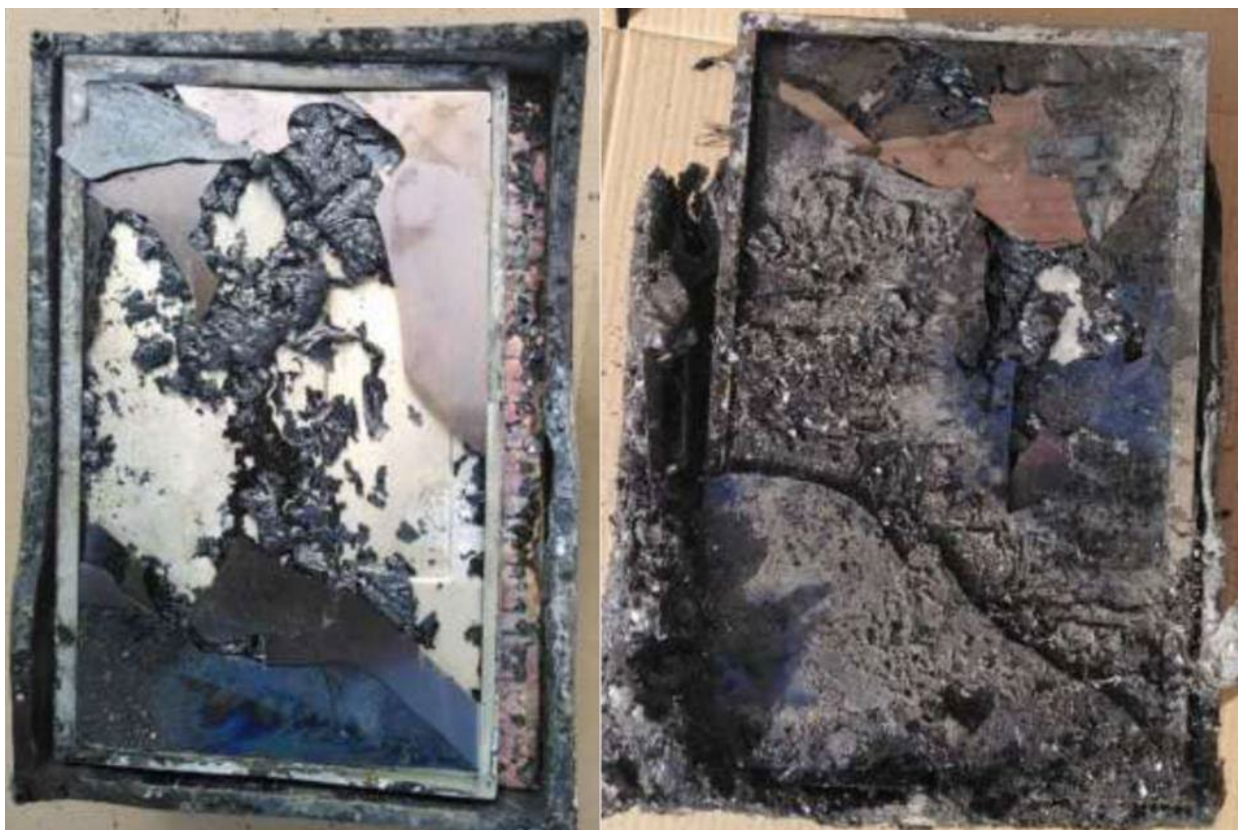
На месте АП были обнаружены дисплеи бортового многофункционального навигационного комплекса Garmin G3X TOUH (Рис. 7). В результате внешнего осмотра установлено, что дисплеи имеют сильные повреждения, полученные от нахождения в очаге пожара. Карта памяти уничтожена огнем. Восстановить информацию не представляется возможным.

Рис. 7. Дисплей Garmin G3X TOUH самолета Bristell NG-5RG EX-77019 после АП

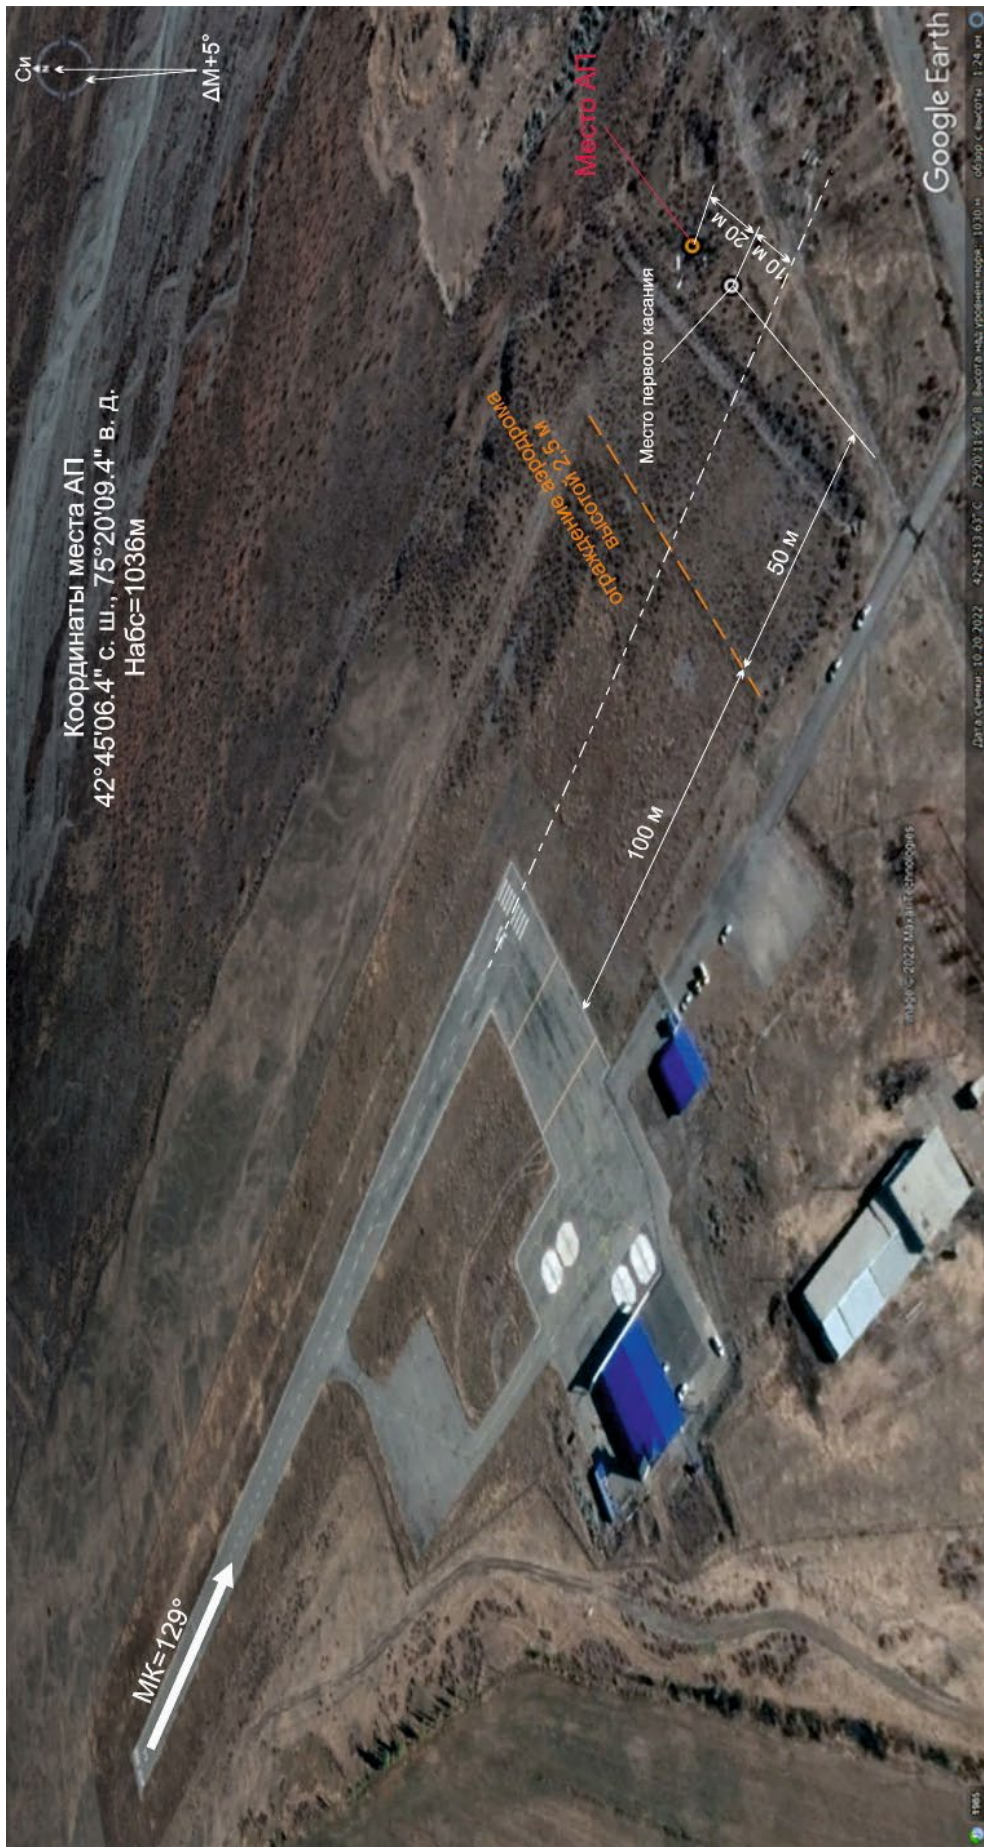
Рис.9. Кроки места АП

Разброс фрагментов ВС произошёл в зоне размером 25 х 25 м. Фюзеляж полностью разрушен. После остановки ВС загорелось.

От момента страгивания ВС на ВПП и до места первого касания каких-либо фрагментов ВС не обнаружено.

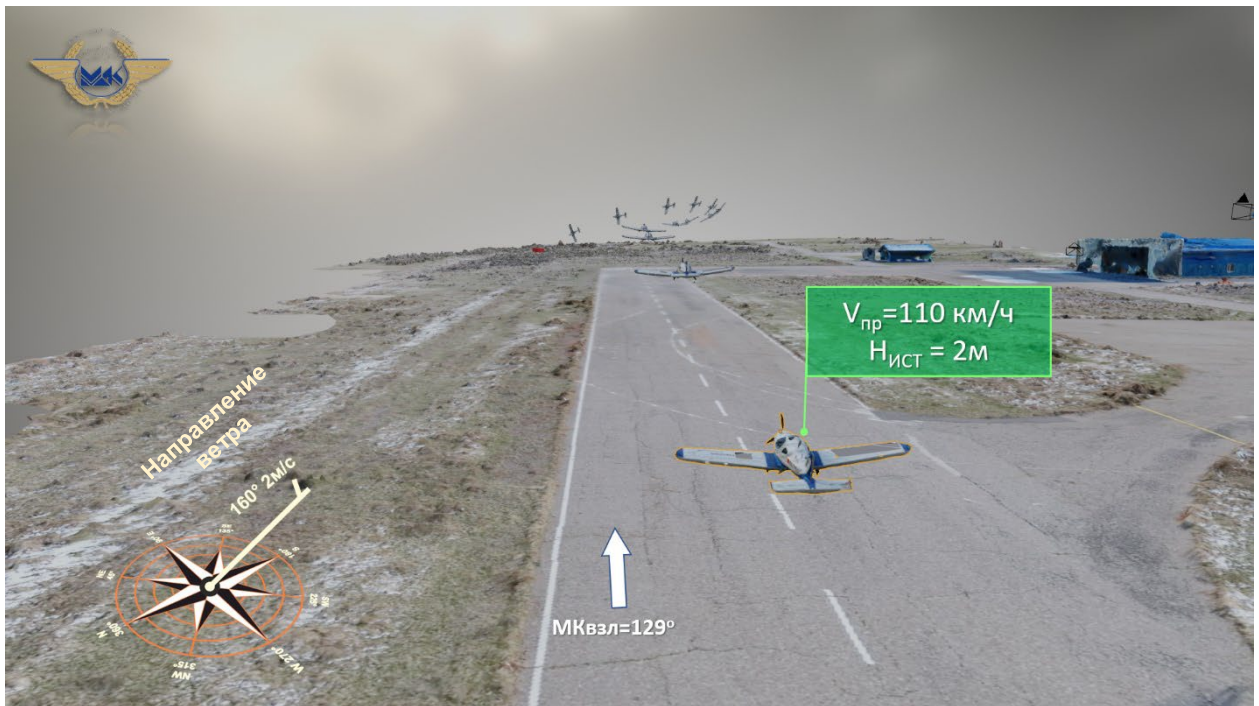
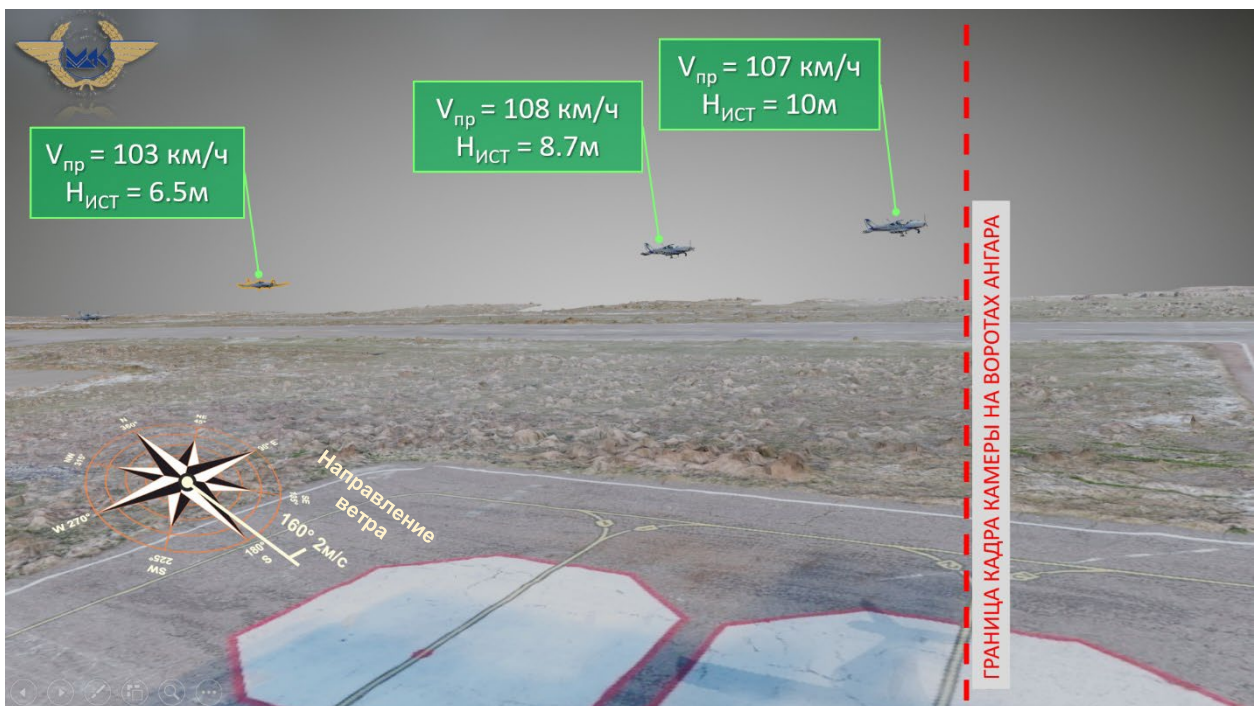
Разгон скорости и отрыв самолета проходили штатно. Дистанция разбега составила 200–250 м. После отрыва от ВПП самолет набрал высоту примерно  $H_{ист} = 10$  м и разогнался до скорости  $V_{пр} = 105 - 110$  км/ч (Рис. 10 и Рис. 11).

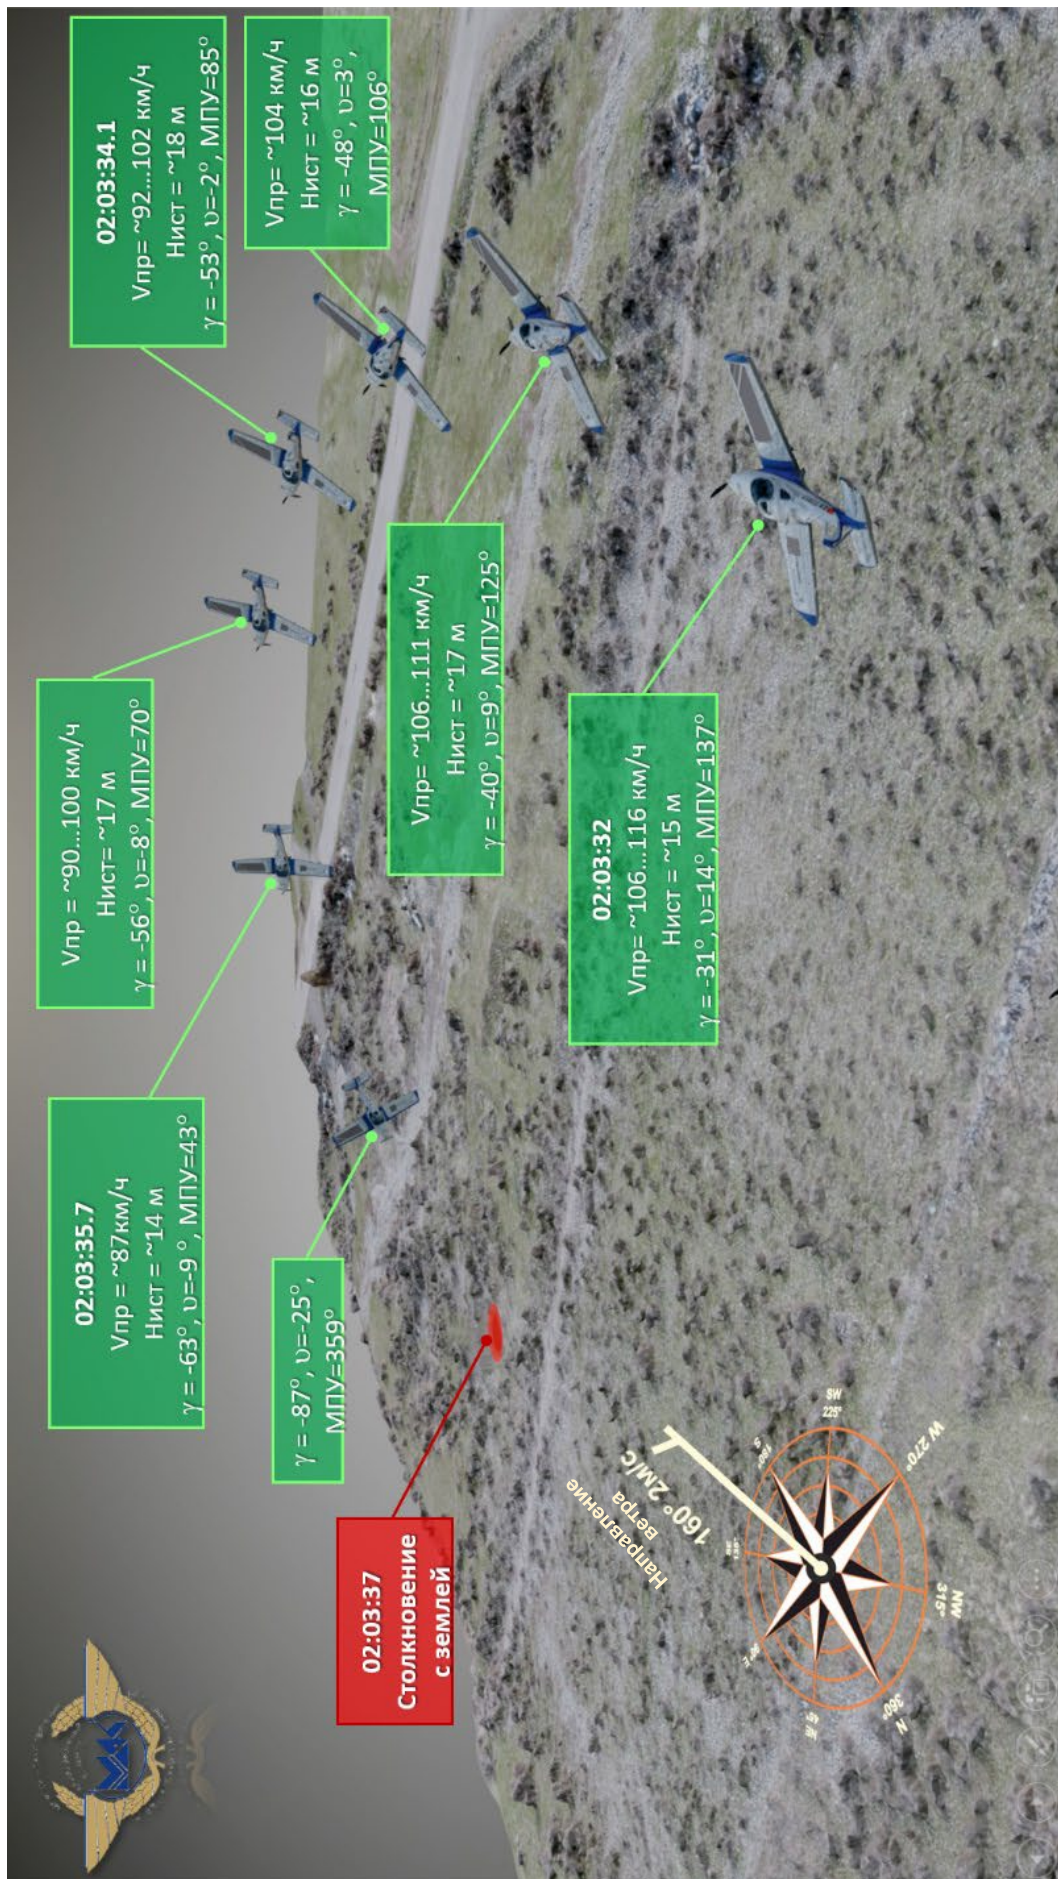
Рис. 13. Траектория полета самолета Bristell NG-5RG EX-77019 20.10.2022

Комиссия пришла к выводу, что, наиболее вероятно, на данном этапе полета произошел выход самолета на закритические углы атаки и режим сваливания. Дальнейшее движение самолета характеризовалось уменьшением скорости, угла тангажа и высоты полета, а также увеличением крена влево (Рис. 13).
