**УТВЕРЖДАЮ**

**ГОСУДАРСТВЕННОЕ АГЕНТСТВО  
ГРАЖДАНСКОЙ АВИАЦИИ ПРИ КАБИНЕТЕ МИНИСТРОВ  
КЫРГЫЗСКОЙ РЕСПУБЛИКИ**

**ОКОНЧАТЕЛЬНЫЙ ОТЧЁТ  
по расследованию серьёзного инцидента  
с ВС Boeing B747-228F регистрационный номер EX-47004  
ОсОО «Авиакомпания «АЭРОСТАН» произошедшего  
13.12.2024 года**

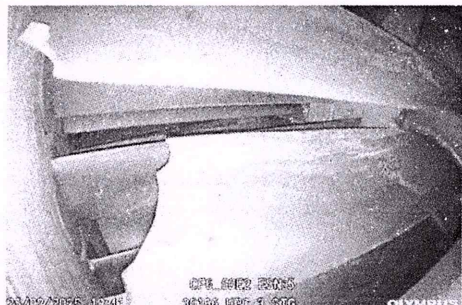
Проверка газовоздушного тракта бороскопом показала, что повреждения с 3 по 14 ступеней лопаток компрессора высокого давления (HPC) вышли за пределы AMM. Эта проблема была вызвана отказом (разрушением) двух лопаток 3й ступени HPC, что привело к повреждению лопаток на всех последующих ступенях.

| High Pressure Stage: | Findings: | |
|---|---|---|
| HPC Stage 3 | Qty, 02 Blades found broken, out of AMM Limit. | |

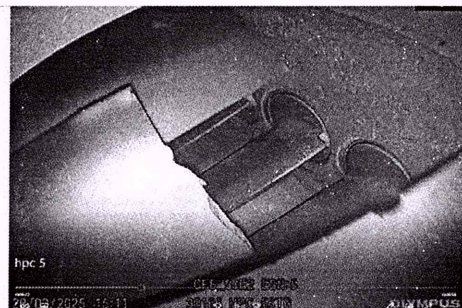
| High Pressure Stage: | Findings: | |
|---|---|---|
| HPC Stage 5 | Qty, 01 Blade found broken, out of AMM Limit. | |
