## МЕЖГОСУДАРСТВЕННЫЙ АВИАЦИОННЫЙ КОМИТЕТ

### ОКОНЧАТЕЛЬНЫЙ ОТЧЁТ

### ПО РЕЗУЛЬТАТАМ РАССЛЕДОВАНИЯ АВИАЦИОННОГО ПРОИСШЕСТВИЯ

Вид авиационного происшествия	Авария
Тип воздушного судна	Bristell NG-5LSA
Государственный и регистрационный опознавательные знаки	EX-77019
Собственник	ОсОО «Бишкек Вингс»
Авиационная администрация	Государственное агентство гражданской авиации при Кабинете министров Кыргызской Республики
Место происшествия	Кыргызская Республика, Чуйская область, район учебного аэродрома Алчалуу, координаты: 42°45'06.4" с. ш., 075°20'09.4" в. д.
Дата и время	20.10.2022, 08:03 местного времени (02:03 UTC), день

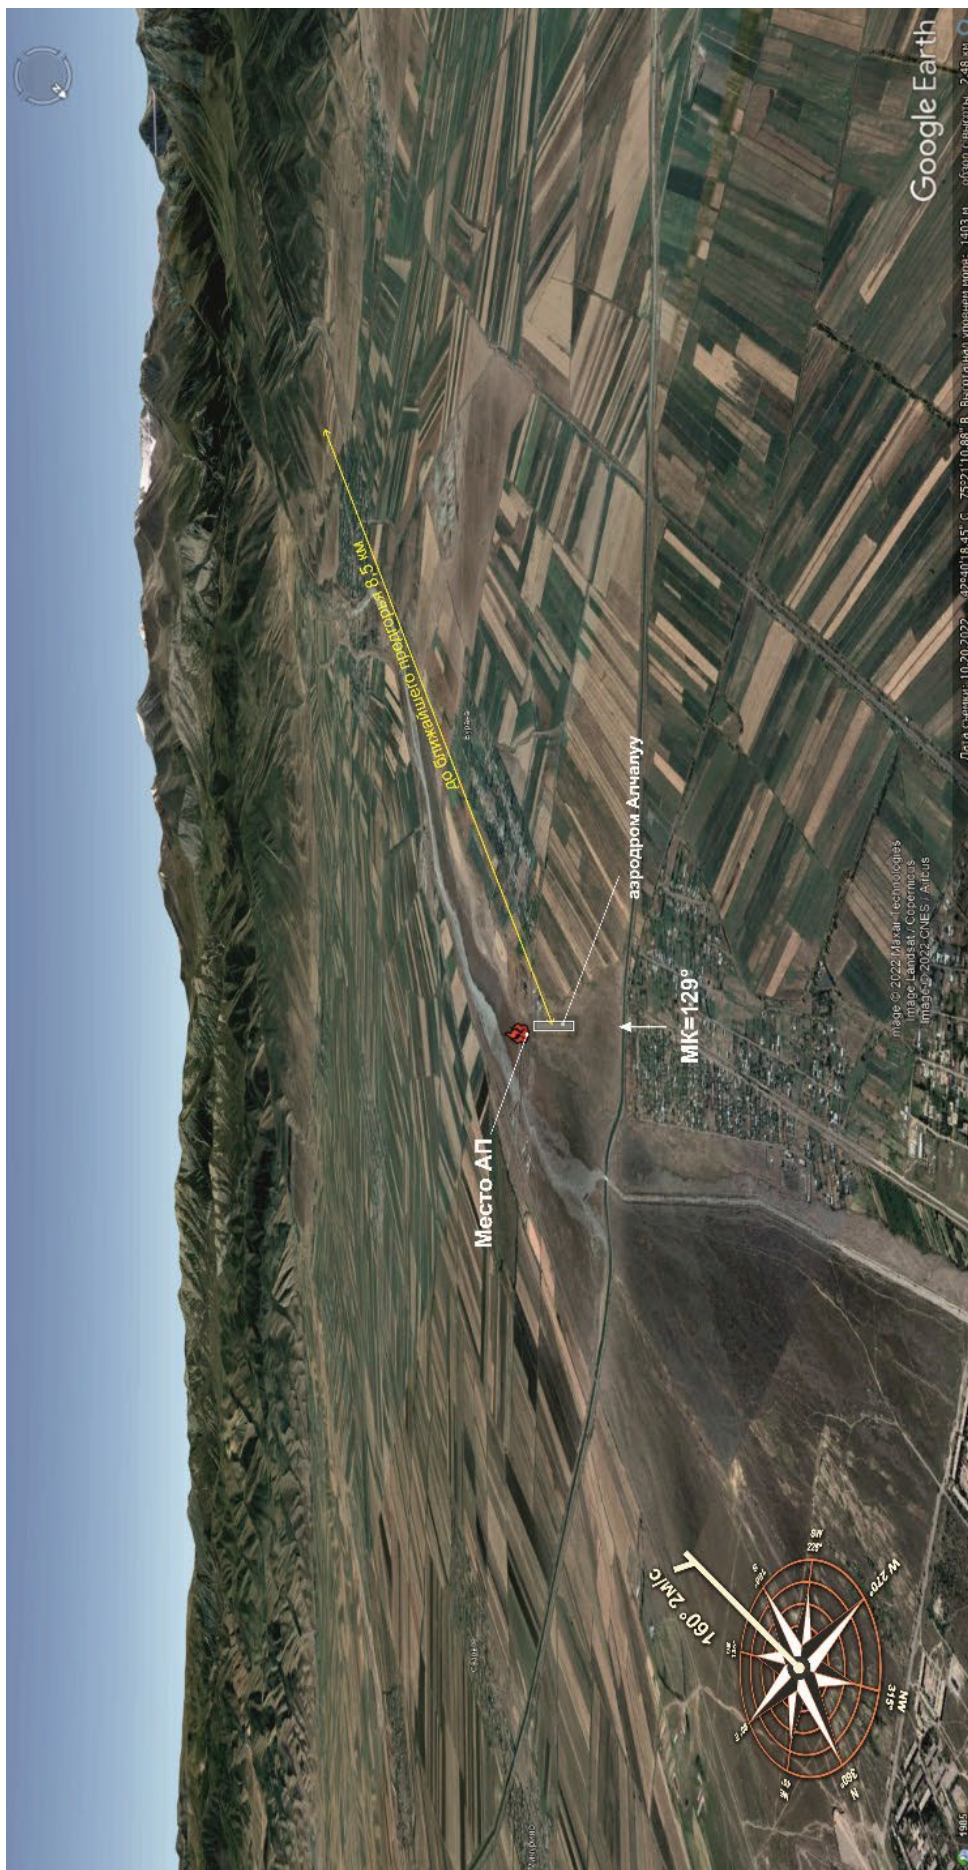
Рис. 8. Район места АП

Место АП расположено в районе аэродрома Алчалуу, в долине (Рис. 8). Местность в районе АП имеет уклон 2.34 %, повышающийся с северо-запада на юго-восток, естественные препятствия отсутствуют.

Абсолютное превышение рельефа в месте АП составляет  $\text{Набс} = 1036$  м. Ближайшее предгорье Кыргызского хребта расположено южнее места АП на удалении 8.5 км.

Разброс фрагментов ВС произошёл в зоне размером 25 х 25 м. Фюзеляж полностью разрушен. После остановки ВС загорелось.
